Havária cisterny v talianskom Viareggiu

Ing. Jaroslav ČERMÁK

Bezpečnostný poradca ADR / RID

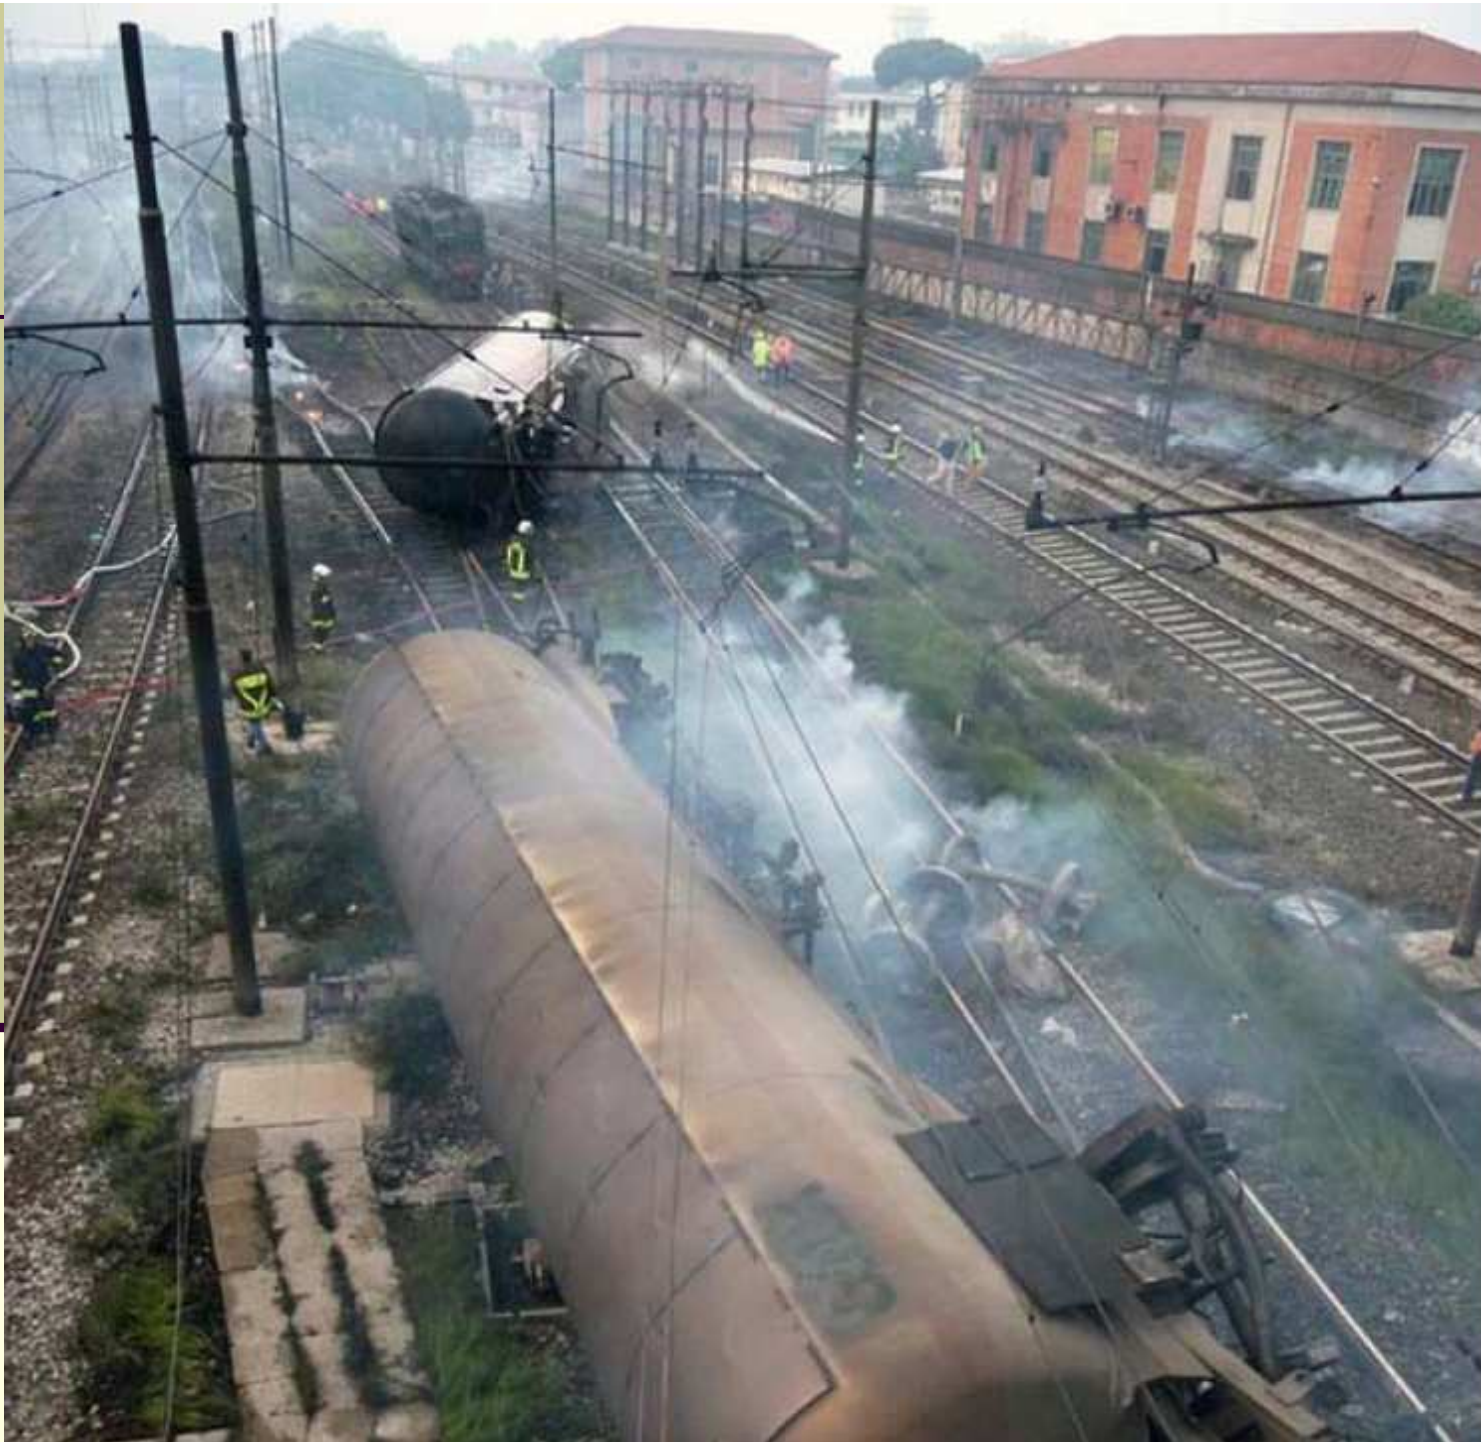
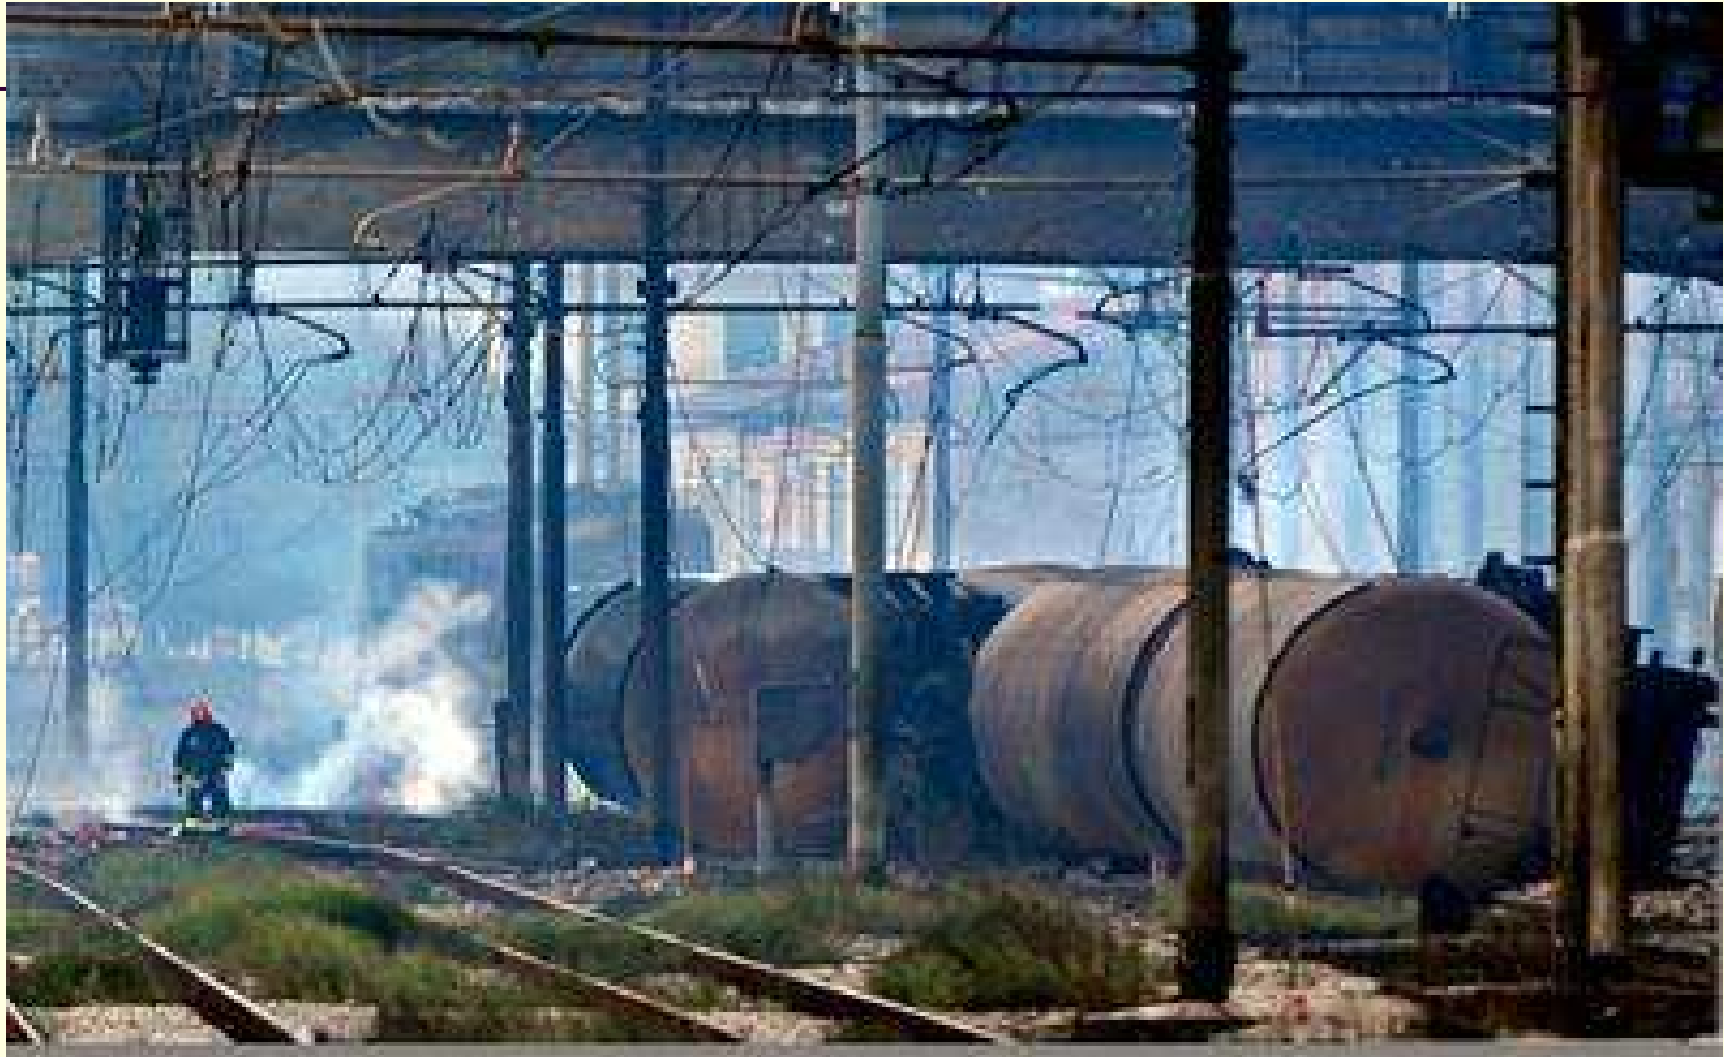
- 29.6.2009
- Vlak : 14 cisterien s LPG
- Rýchlosť jazdy cca 90km/h, dovolených 100 km/h
- Trhnutie vlakom, odtrhnutie lokomotívy od vlaku
- Prevrátenie prvej cisterny, únik z prerazeného kotla
- Prevrátenie ďalších cisterien
- LPG sa odparuje, mieša so vzduchom, vzniká výbušná zmes
- Blízkosť domov, ciest pri stanici – zdroje zapálenia

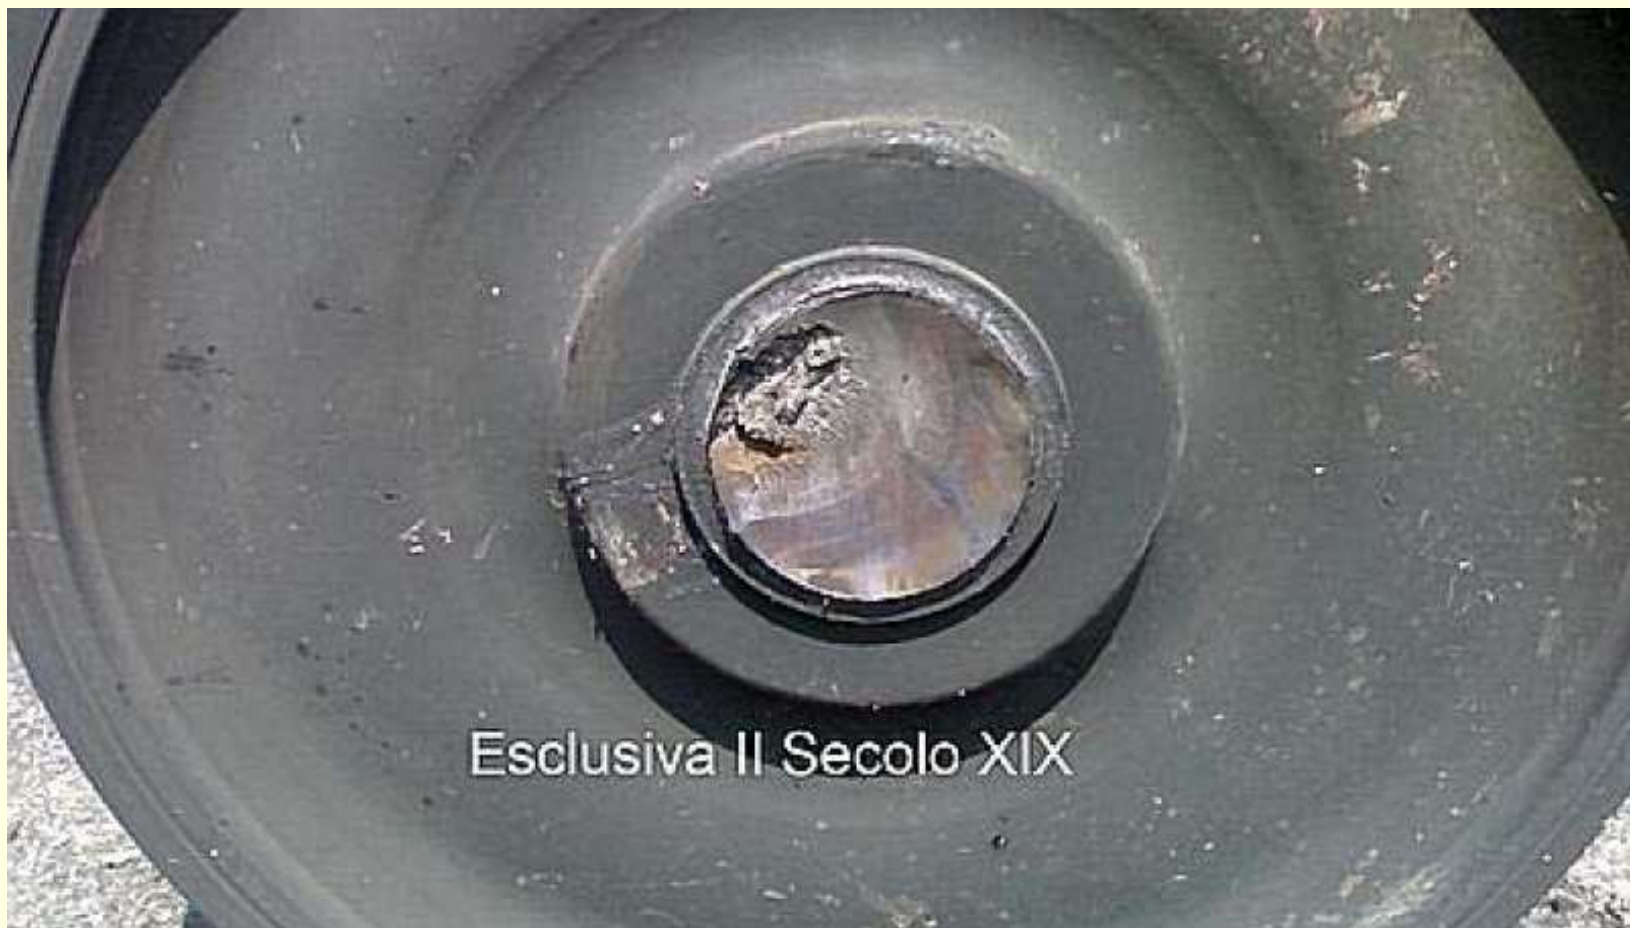
Lom nápravy cisterny

1. Vykol'ajenie - Lom nápravy prvej cisterny, následné vykol'ajenie a prevrátenie
2. Prerazenie kotla – prevrátenie pri vysokej rýchlosti, náraz do prekážky
3. Lom nápravy – nekvalitný materiál osi, vzniká únavový lom, pri prejazde stanice sa čap odlomí

Príčiny lomu nápravy

1. Nekvalitná os – vyrobená v roku 1974 v Babelsbergu (NDR)
2. 2. Nedostatočná defektoskopia pri oprave podvozku v dielňach figmy GATX v Jungenthale v novembri 2008 – magnetická skúška neodhalila trhliny, ultrazvuková skúška mala zistiť nehomogénny materiál
